QUMDARYO SEL TASHLAMA KANALI VA INSHOOTINI HOZIRGI HOLATINI XARAKTERISTIKASI

Mamarasulov Sobir Raxmonqul o‘g‘li

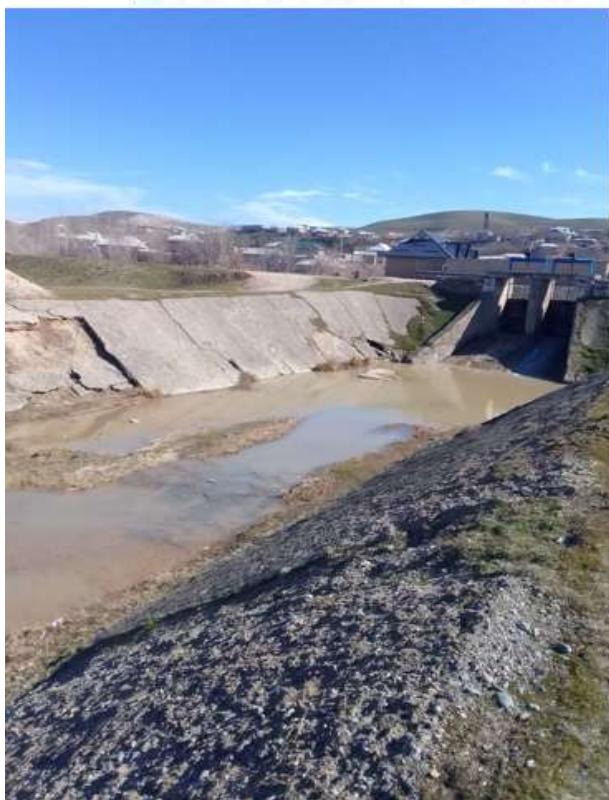
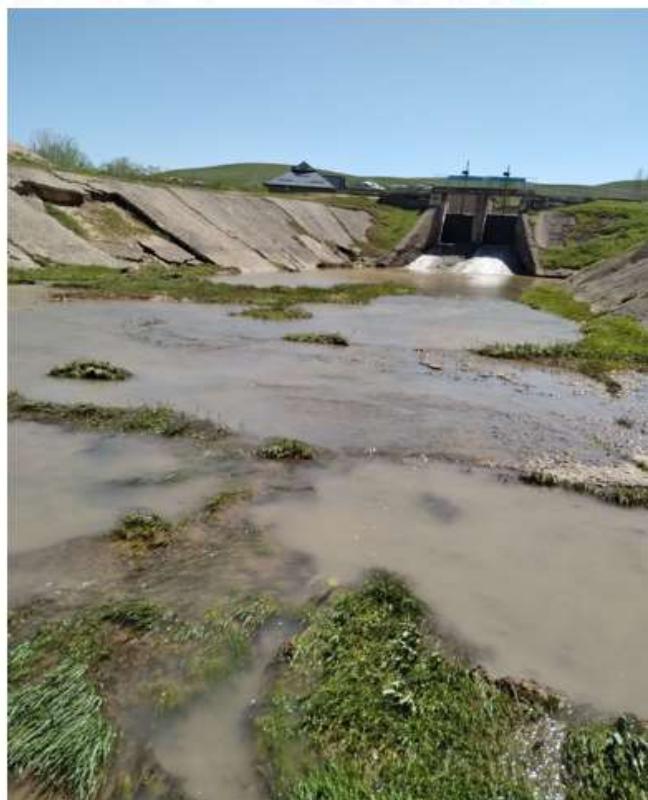
Holati: Qumdaryo sel tashlama kanalini PK0+00 dan PK8+00 gacha qismida kanalning beton qoplamlari o‘pirilgan, singan, cho‘kkan, deformarsiyaga uchragan va yaroqsiz holatda. Sel-toshqin suvlari sel tashlama kanalni 300 m qismini yuvib ketgan va jarlik paydo bo‘lgan.

2-rasm: Qumdaryo kanalning PK7+80 da joylashgan Qumdaryo daryosiga sel suvlarini tashlovchi Qumdaryo tashlama inshootini bugungi kundagi holati

Muammo: Bahor oylarida qir va adirlikdardan sel suvlarini kelib quyilishi natijasida Qumdaryo kanalning PK 7+80 dagi Qumdaryo daryosiga sel suvlarini tashlovchi Qumdaryo tashlama inshooti beton koplamalari va armaturalari o‘pirilib

ketgan bo‘lib, hozirgi kunda ushbu inshootni rekonstruksiya qilish va sel toshqin suvlaridan himoyalash ishlarini olib borish talab etilmoqda.

Yechim: Ushbu holatni bartaraf etish uchun 2500,0 m³ tuproq ishi, 330 m³ tosh ishi, 4,2 tonna metall, 300 m³-beton ishlari uchun jami 450,0 mln.so‘mlik qurilish va rekonstruksiya qilish ishlarini bajarish lozim.
